APROXIMACIÓN A LA ARQUITECTURA RURAL DE BARAKALDO

LOS ÚLTIMOS CASERÍOS BARAKALDESES

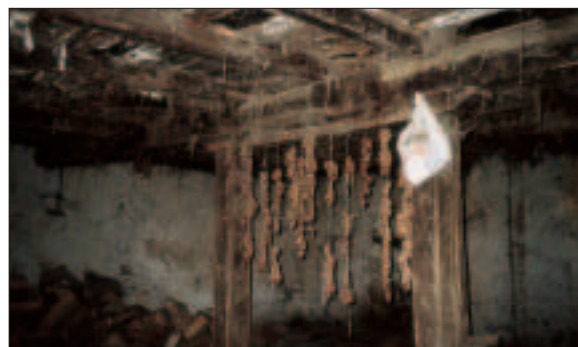
Par de pies derechos de la planta baja del caserío Palacio unidos por una zapata sobre la que se observa la viga carrera y los olivos.

4. Armazón de madera y carpintería: Son los elementos más importantes del caserío y los que le hacen realmente singular dentro de Barakaldo junto con Gorostiza n.º 7. El edificio se sustenta en una estructura de **tres pares de pies derechos** (por tanto, seis en total), lo cual en Barakaldo sólo se observa aquí y en Gorostiza n.º 7, ya que el resto de caseríos únicamente poseen tres pies derechos.

4.1. Pisos bajo y noble: En el piso bajo los pies se apoyan sobre **poysos de piedra** que los aíslan de la humedad. Cada par sostiene una gran zapata que, a modo de puente, los une. Cada **zapata** sostiene una viga, llamada carrera, que apoya sus extremos directamente sobre los muros laterales del caserío. Las **tres vigas carreras** resultantes sostienen conjuntamente los **solivos** –vigas que van de la fachada al muro trasero– en los que se apoya el suelo del piso noble. En este piso se vuelve a repetir la misma operación, apoyándose los nuevos pares de pies

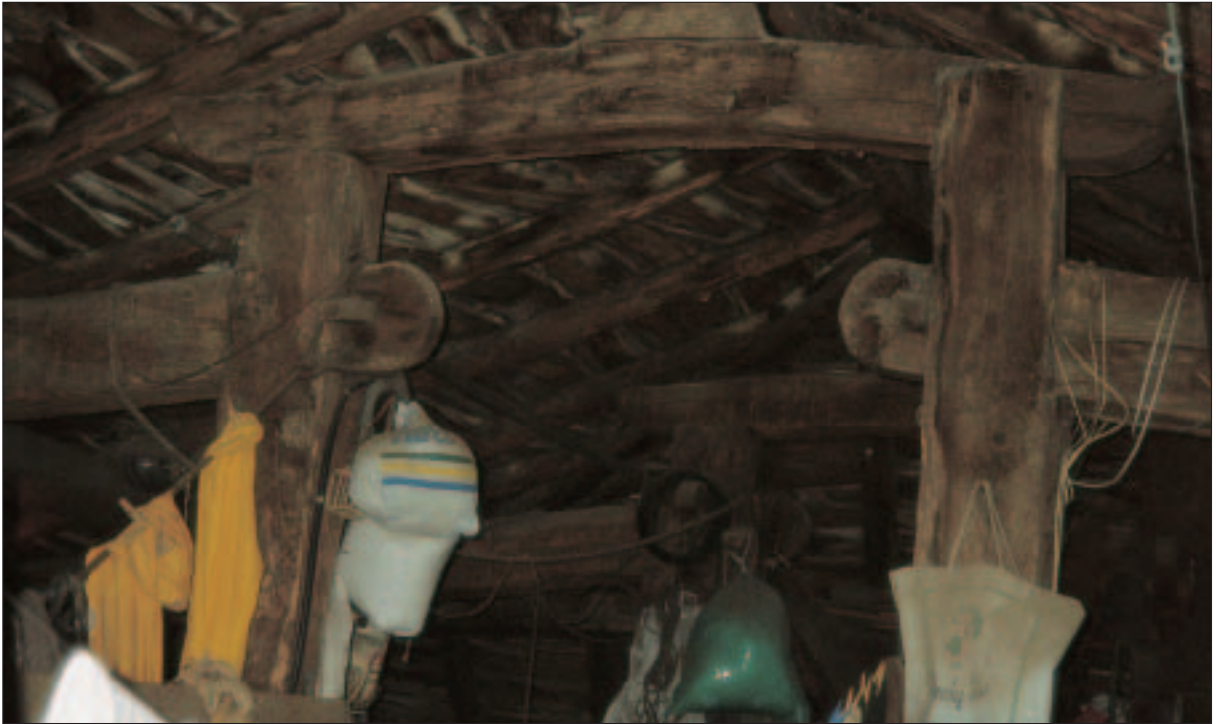
Par de pies derechos del camarote del caserío Gorostiza n.º 7 unidos por un astazaldi. Se observa también la unión con los tirantes mediante espigas pasantes y chavetas.

4.2. Camarote y tejado: Los tres pares de pies derechos colocados en el camarote son los encargados de soportar el peso del tejado. En este caso, en vez de zapatas, sobre cada par se coloca una pieza curva denominada **astazaldi**, conformándose una estructura de **tres astazaldis** sobre los que se apoya el **gailur** o viga que define la cumbre del tejado. De los seis pies derechos salen los **tirantes** que se dirigen hacia la parte superior de los muros, apoyándose en una viga de madera colocada encima de ellos. Sobre estos tirantes se apoyan las **correos** que son las vigas que sirven de soporte al tablazón del tejado (sobre el que se colocan las tejas). Lo peculiar de estos tirantes respecto a lo que se observa en otros caseríos barakaldeses es que estos no están clavados en los pies derechos sino que se unen mediante espigas pasantes y chavetas, es decir, el tirante atraviesa un agujero realizado en el pie y se asegura con una clavija grande de madera que ac-

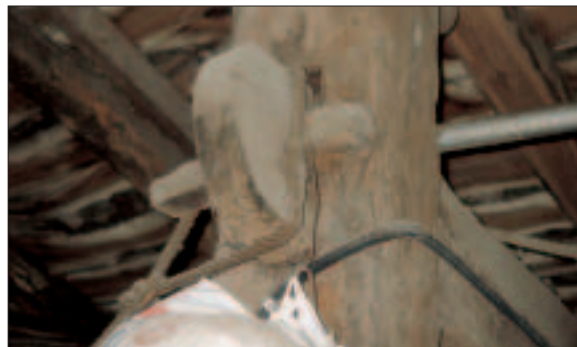
Detalle de la espiga pasante y chaveta del caserío Gorostiza n.º 7.

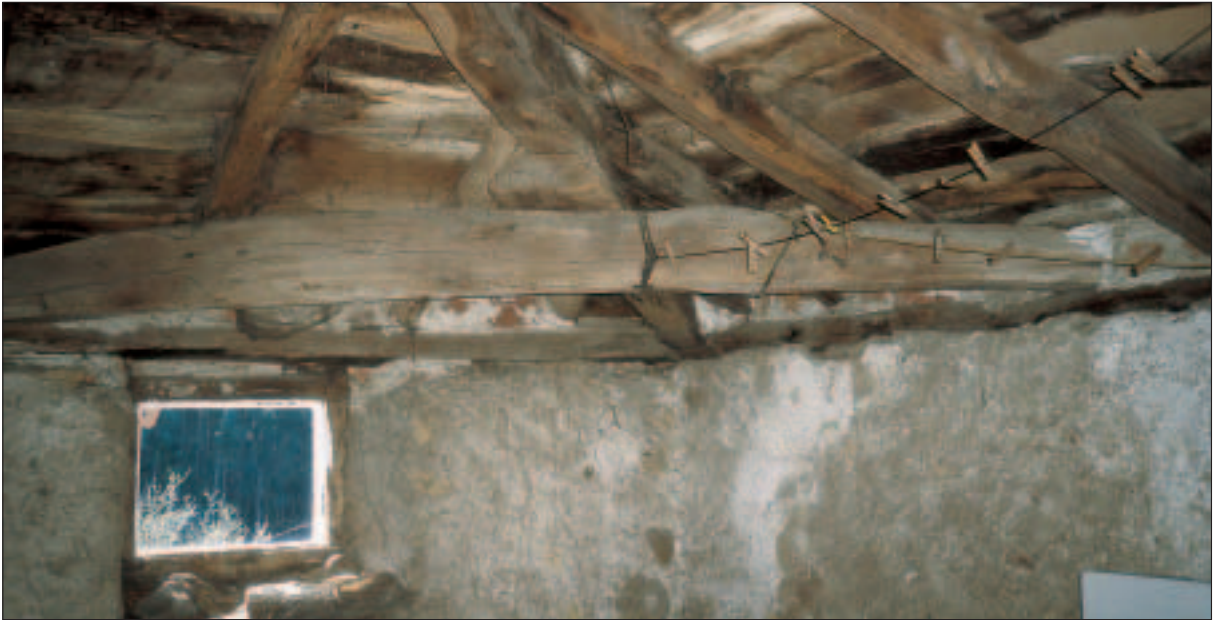
Cuadral del camarote del caserío Uruga n.º 4

Estos realizan la misma función, sosteniendo cada uno su respectiva viga carrera, la cual soporta los pies del piso siguiente y, juntamente con las otras, los solivos. Igualmente, se observa un empobrecimiento en la labor de carpintería. Han desaparecido los astazaldís, y la unión de los tirantes con los pies derechos del camarote ya no se realiza con el sistema de espigas pasantes y chavetas sino que se apoyan o se encajan lateralmente, afirmándolos con clavos. También están clavadas las correas con las vigas limatesas. Las esquinas siguen reforzadas por cuadrales.

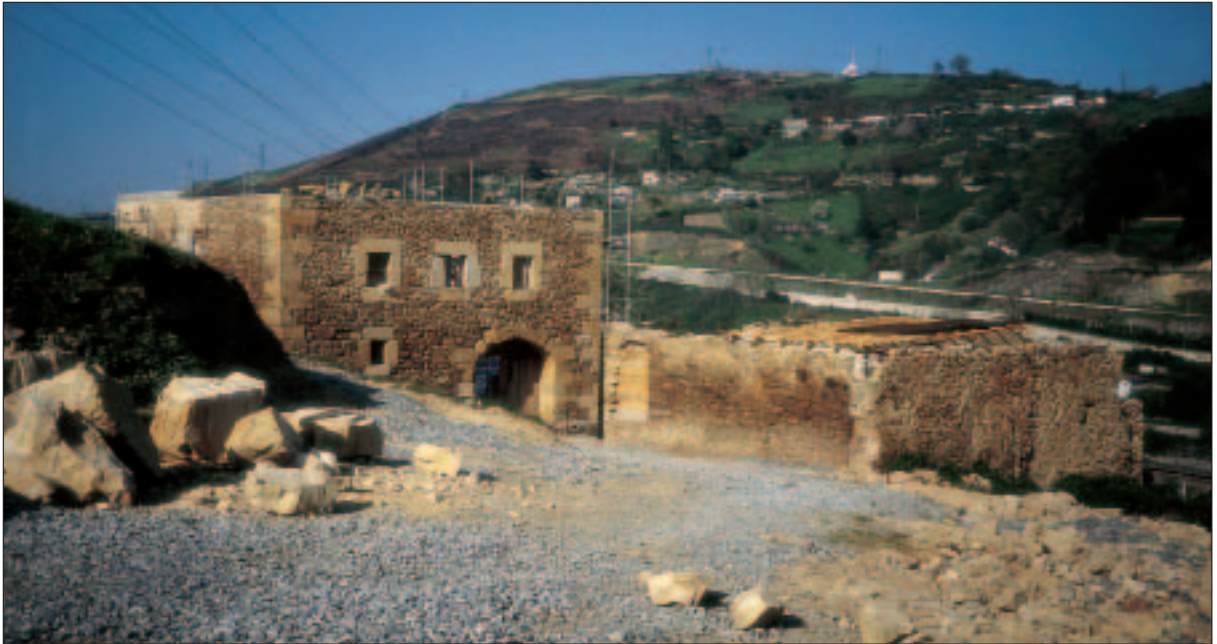
Visión general del caserío Casablanca con el arco de entrada a la cuadra. Junto a él se observa el edificio que acoge la cubera o lugar.

3.1.1. La primera es un **arco de dovelas rebajado** situado en la fachada. Crea un pequeño soportal a través del cual se entra en la cuadra. Está descentrado.

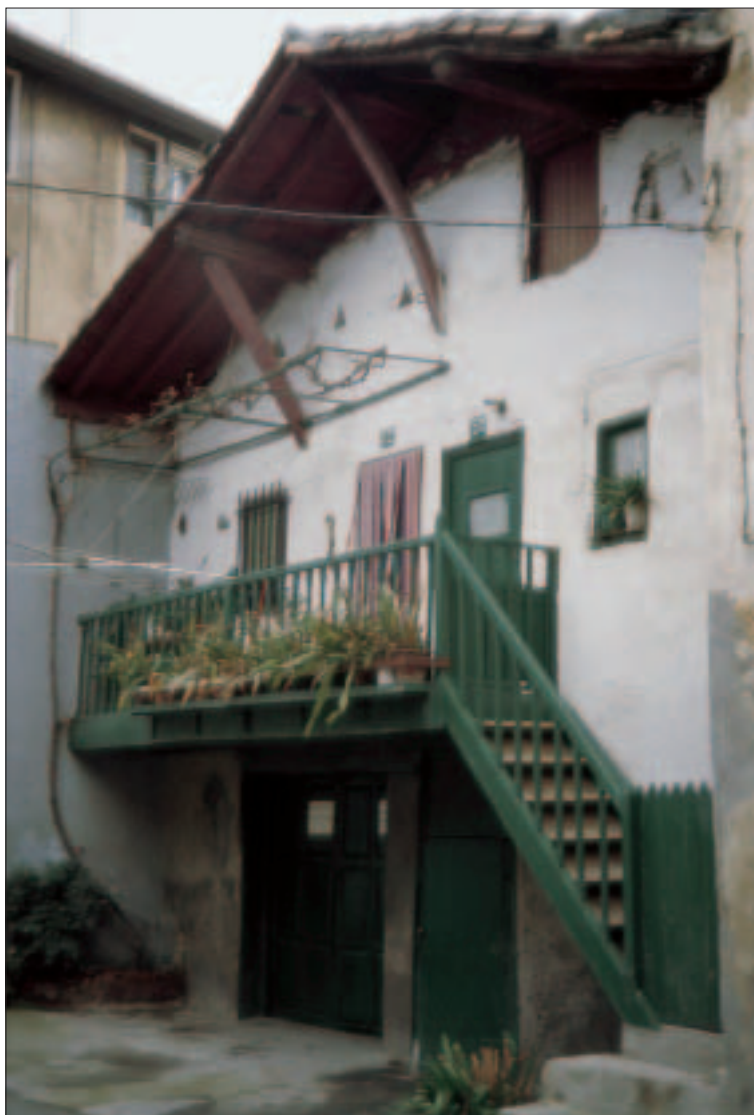
Caserío a dos aguas con patín Retuerto n.º 52-54. Se observa el patín, el balcón, el acceso a la cuadra y los jabalcones que sostienen el alero del tejado.

3. **Entradas y ventanas:** La fachada nos muestra un patín de madera de acceso al balcón del piso noble (el cual ocupa únicamente dos tercios de la fachada del mismo) quedando debajo de este un gran portalón que da acceso a lo que sería la cuadra. El resto de vanos están muy modificados, ocultados por construcciones posteriores o bien son modernos.

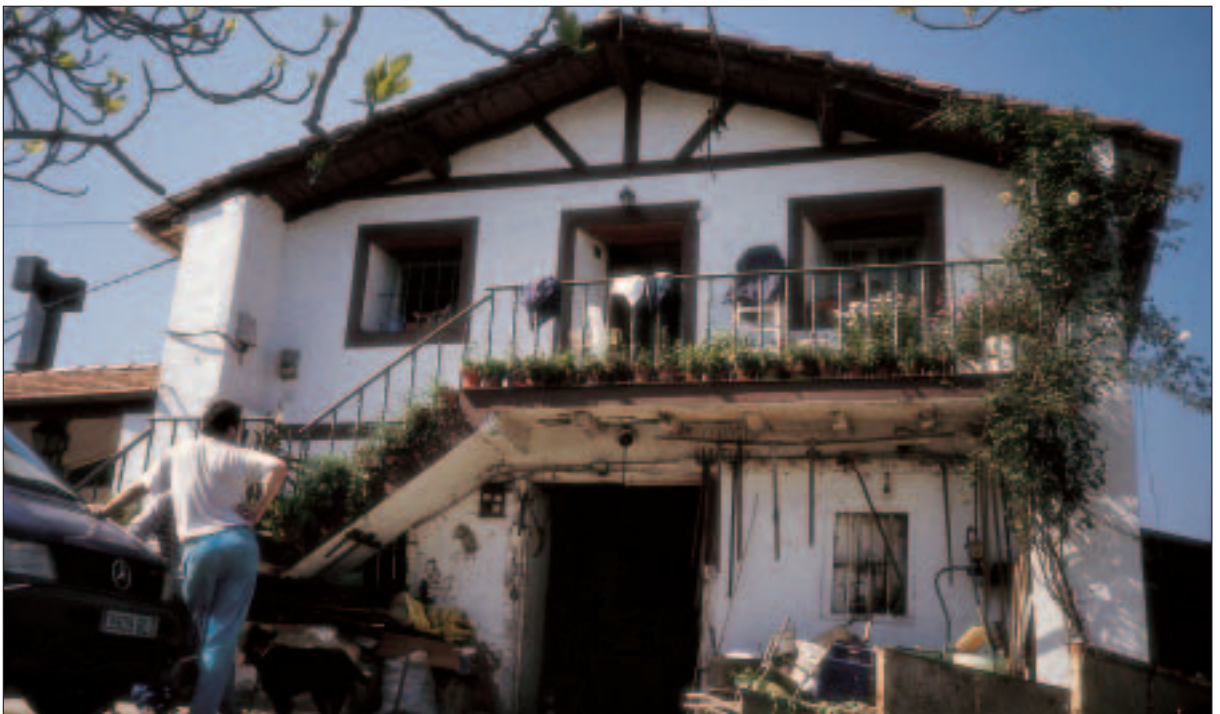
Caserío Oskari a dos aguas con antas y balcón corrido. Se observa el portalón de la cuadra y el patín moderno de acceso al piso noble.

3. **Entradas y ventanas:** Aunque actualmente se accede directamente a la planta noble por un patín de construcción reciente, antiguamente se hacía a través del amplio portalón de entrada del piso ba-

jo, el cual daba acceso a un zaguán junto al que estaba la escalera (actualmente desaparecida), cercana a la antigua cocina. A ambos lados del portalón existen dos ventanas (una, semitapada por el patín, debió iluminar la cocina). El piso superior dispone de una puerta central de acceso al balcón y una ventana a cada lado, posiblemente de mayor tamaño del que tendrían originalmente. Los muros laterales presentan muy pocas ventanas y éstas son de pequeño tamaño.
